LA CHIESA DI S. ROCCO A CONDOVE

GLI AFFRESCHI E LA PACE

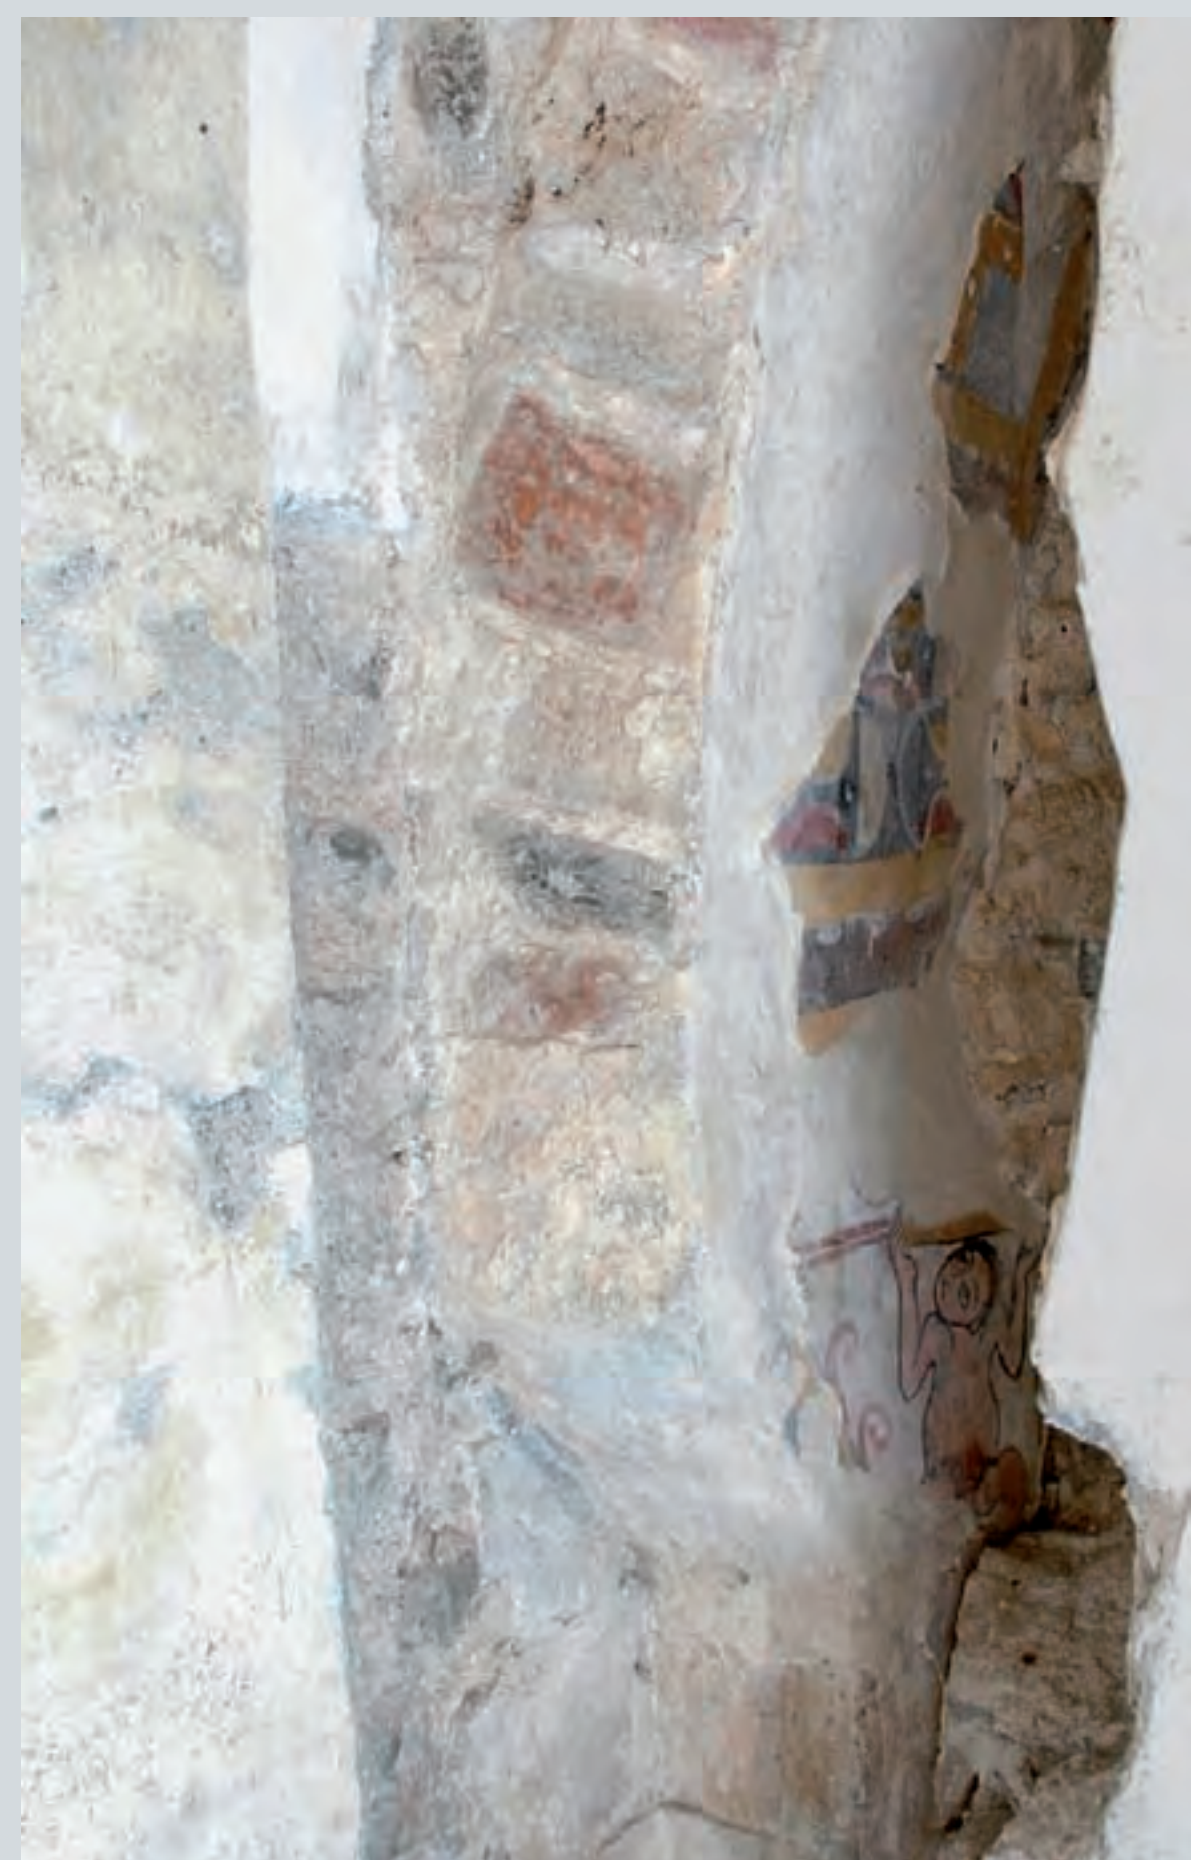
I frammenti riemersi all'estremità sinistra del semicilindro e del catino absidale si integrano con le forme architettoniche, a cominciare dal pilastro sormontato da un capitello che regge a sbalzo l'arco absidale.

La funzione del capitello infatti è evidenziata da una

figura maschile nuda, in funzione di telamone, che mostra di reggere il peso dell'architettura sovrastante. Il bordo curvilineo del capitello è inoltre sottolineato da un motivo a tralci dai colori molto vivi, blu, giallo, rosso, così come acceso è l'incarnato del telamone,

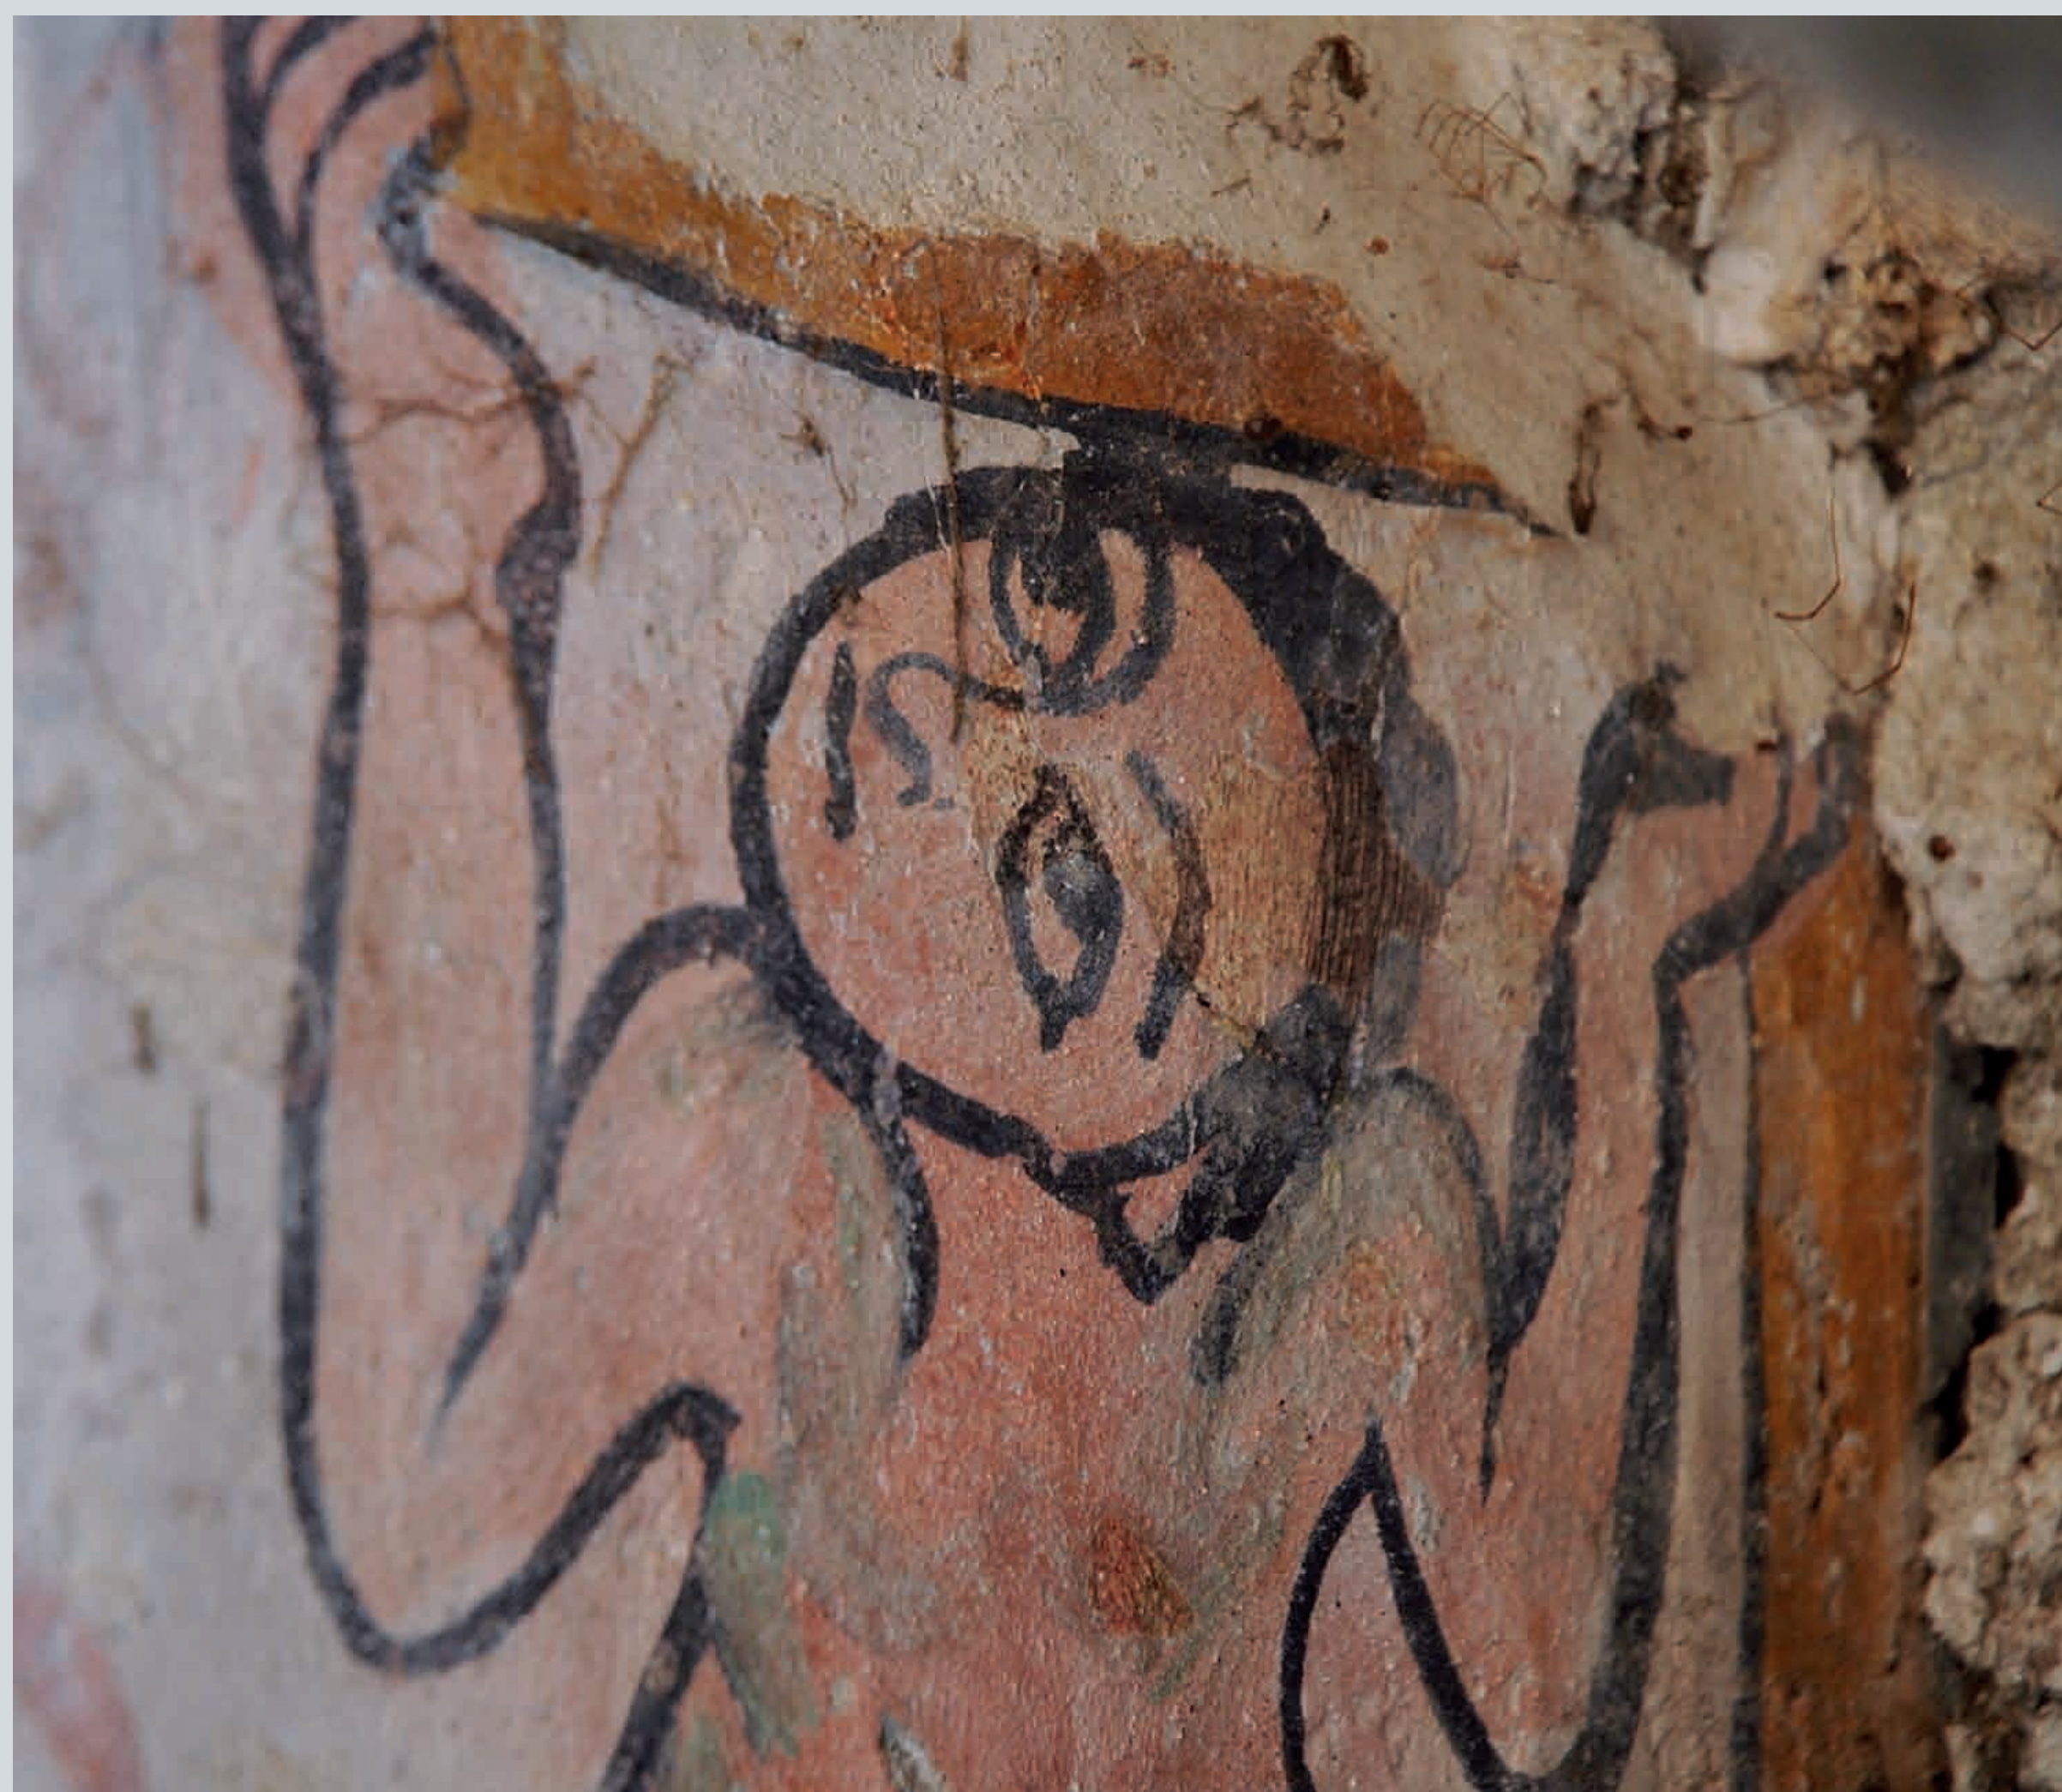
Al di sopra del telamone si sviluppano fasce decorative che comprendono un motivo costituito da un intreccio di linee bianche ondulate, orizzontali e verticali,

che generano un mosaico le cui "tessere" curvilinee spiccano per la vivacità dei colori, blu, rosso, giallo e bianco.

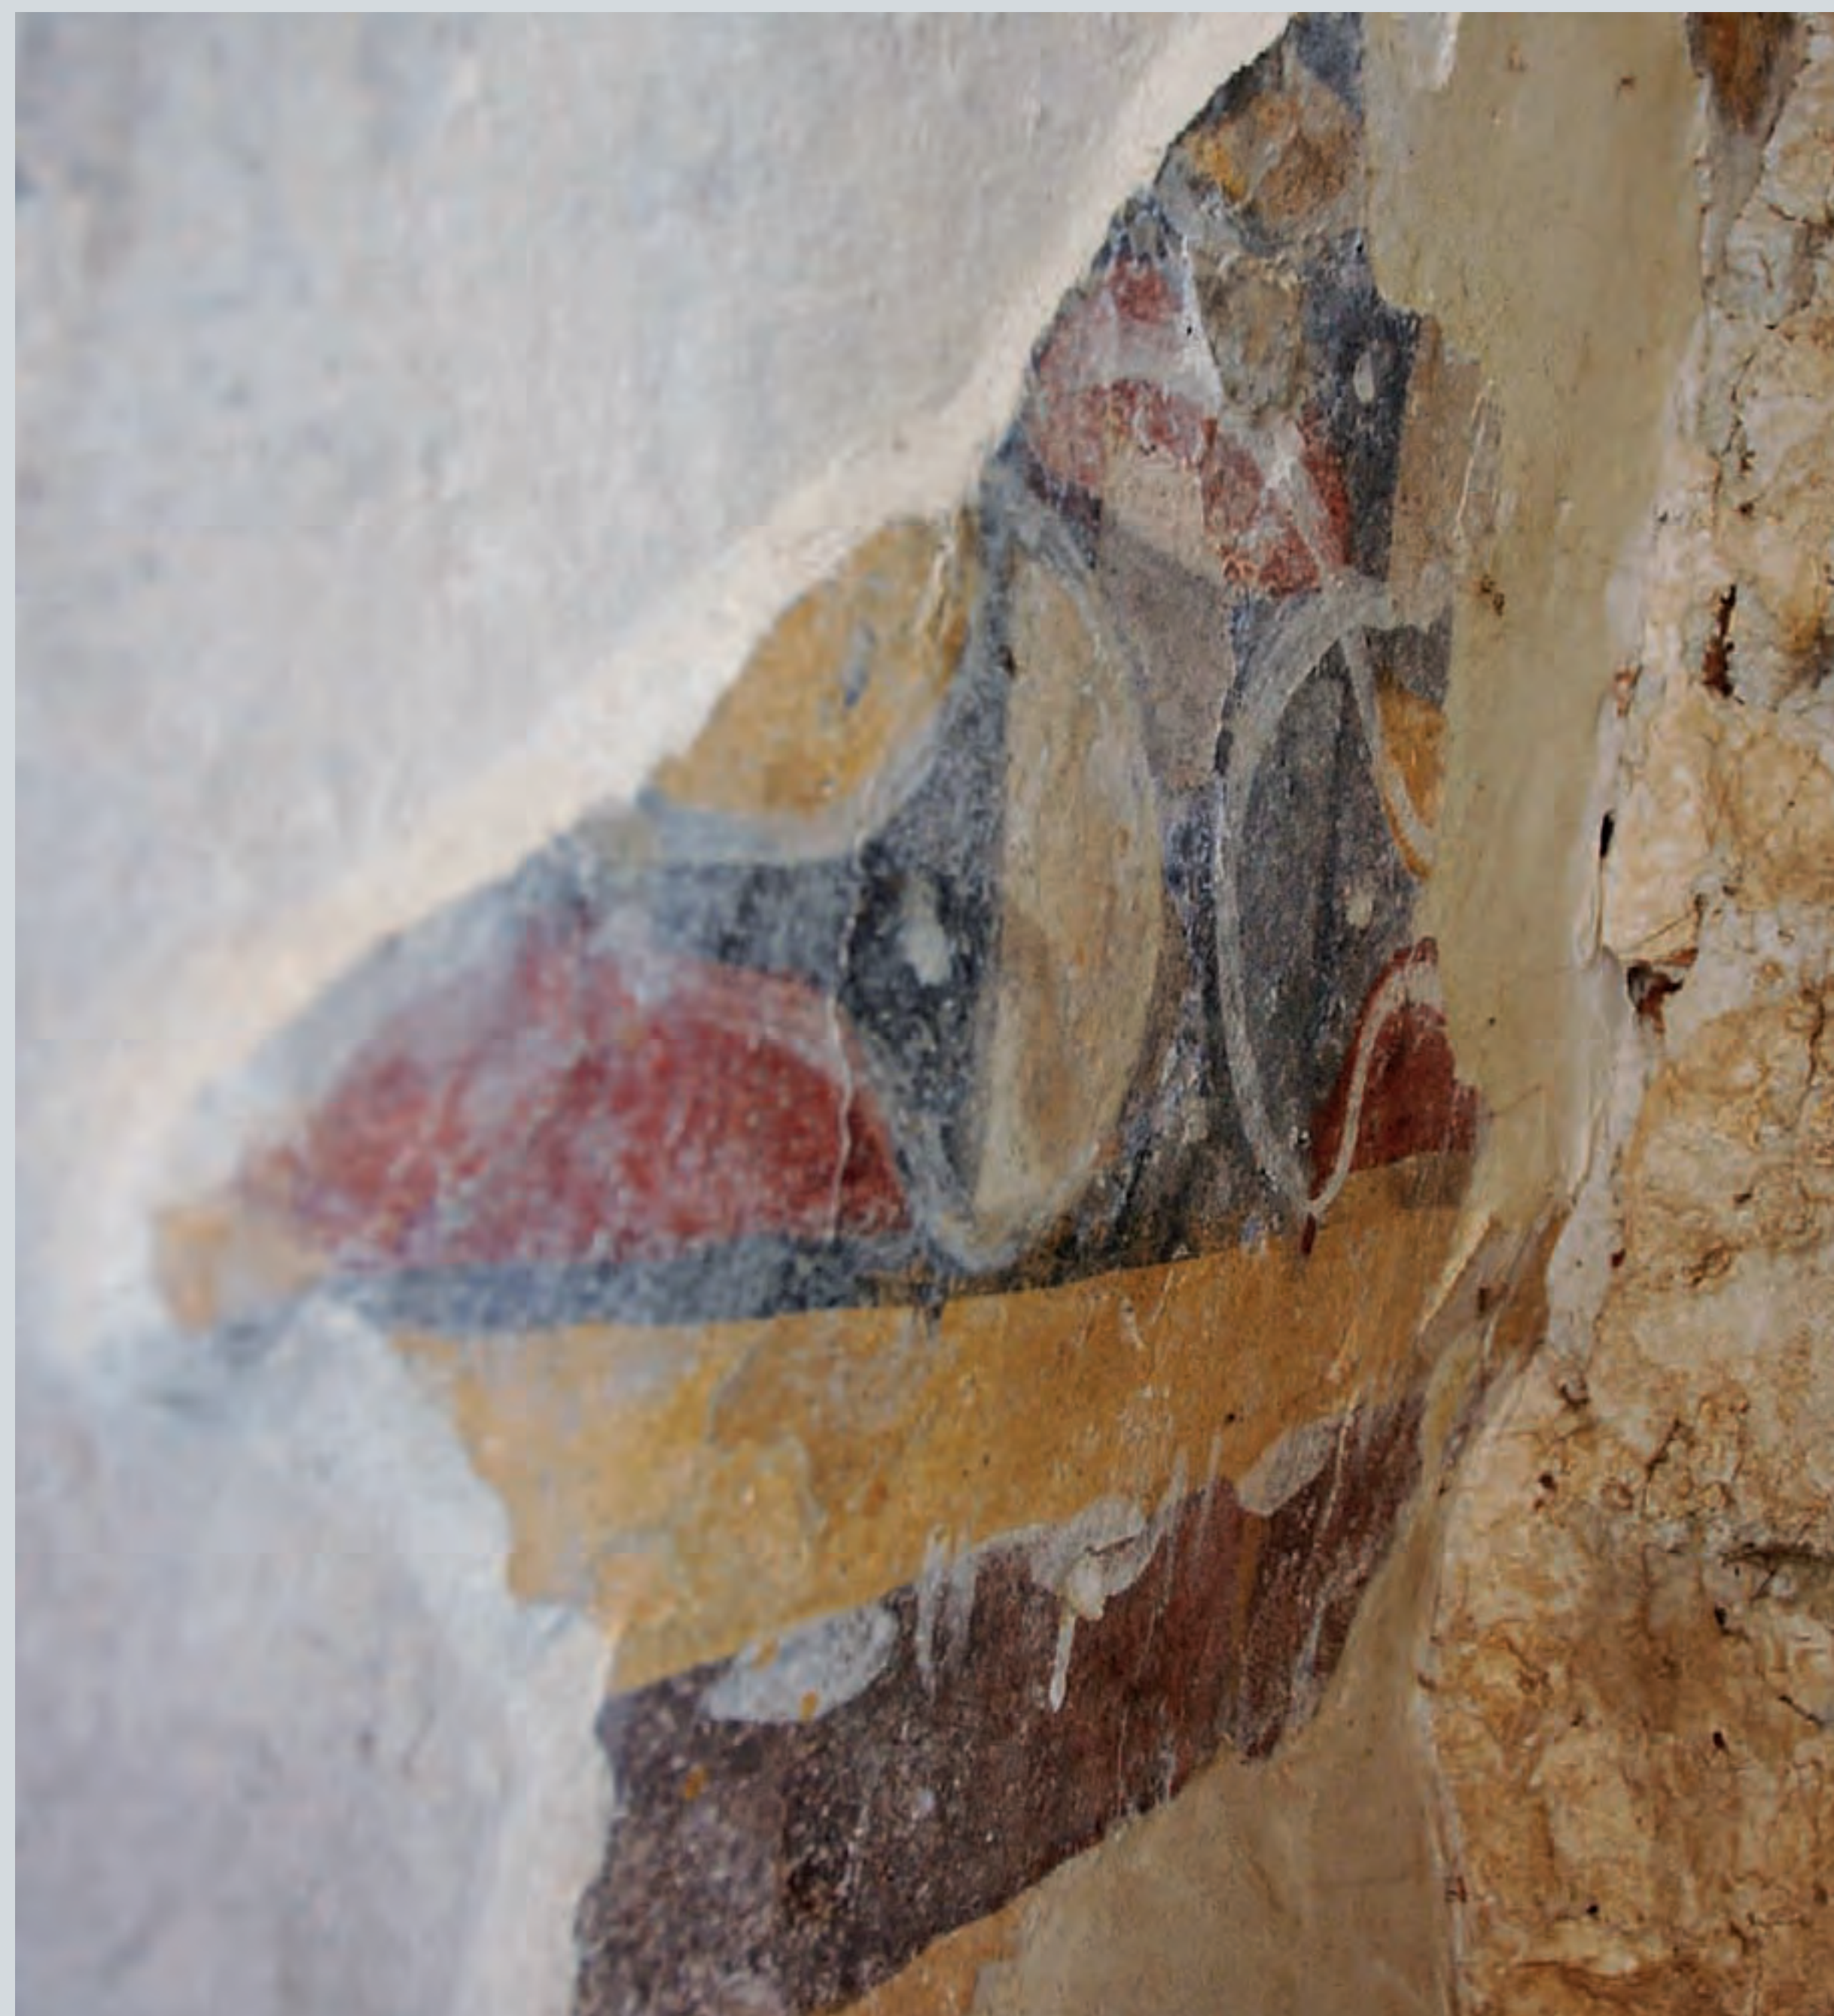
Segue, procedendo verso l'alto, un frammento riquadrato in basso e a destra da una fascia gialla; lo sfondo del frammento è bianco, e su tale sfondo si staglia una figura di santo a mezzo busto: ne rimane una

parte del paramento indossato dal personaggio, di colore azzurro cupo, ornato di fasce dorate arricchite da gemme e con una croce sulla fascia verticale. Che si tratti di un santo pare confermato anche dalla scritta frammentaria sovrastante, probabilmente riferita al

personaggio raffigurato. Infine, al di sopra di questa fascia, che presumibilmente continuava sulla destra con altre immagini di santi, vi è un motivo decorativo costituito da una sequenza di piramidi tronche, sorta di punte di diamante, le cui sfaccettature ripropongono

no i colori della fascia a linee ondulate.

Per quanto riguarda l'ambito culturale e la datazione di questi affreschi si possono stabilire rapporti con la pittura gotica d'Oltralpe, in particolare con il "gotico lineare", affermata in Francia nella seconda metà del Duecento, e che ebbe echi anche nel Piemonte occidentale nei primi decenni del Trecento. Sembra dunque proponibile una datazione alla fine del Duecento o all'inizio del secolo successivo.

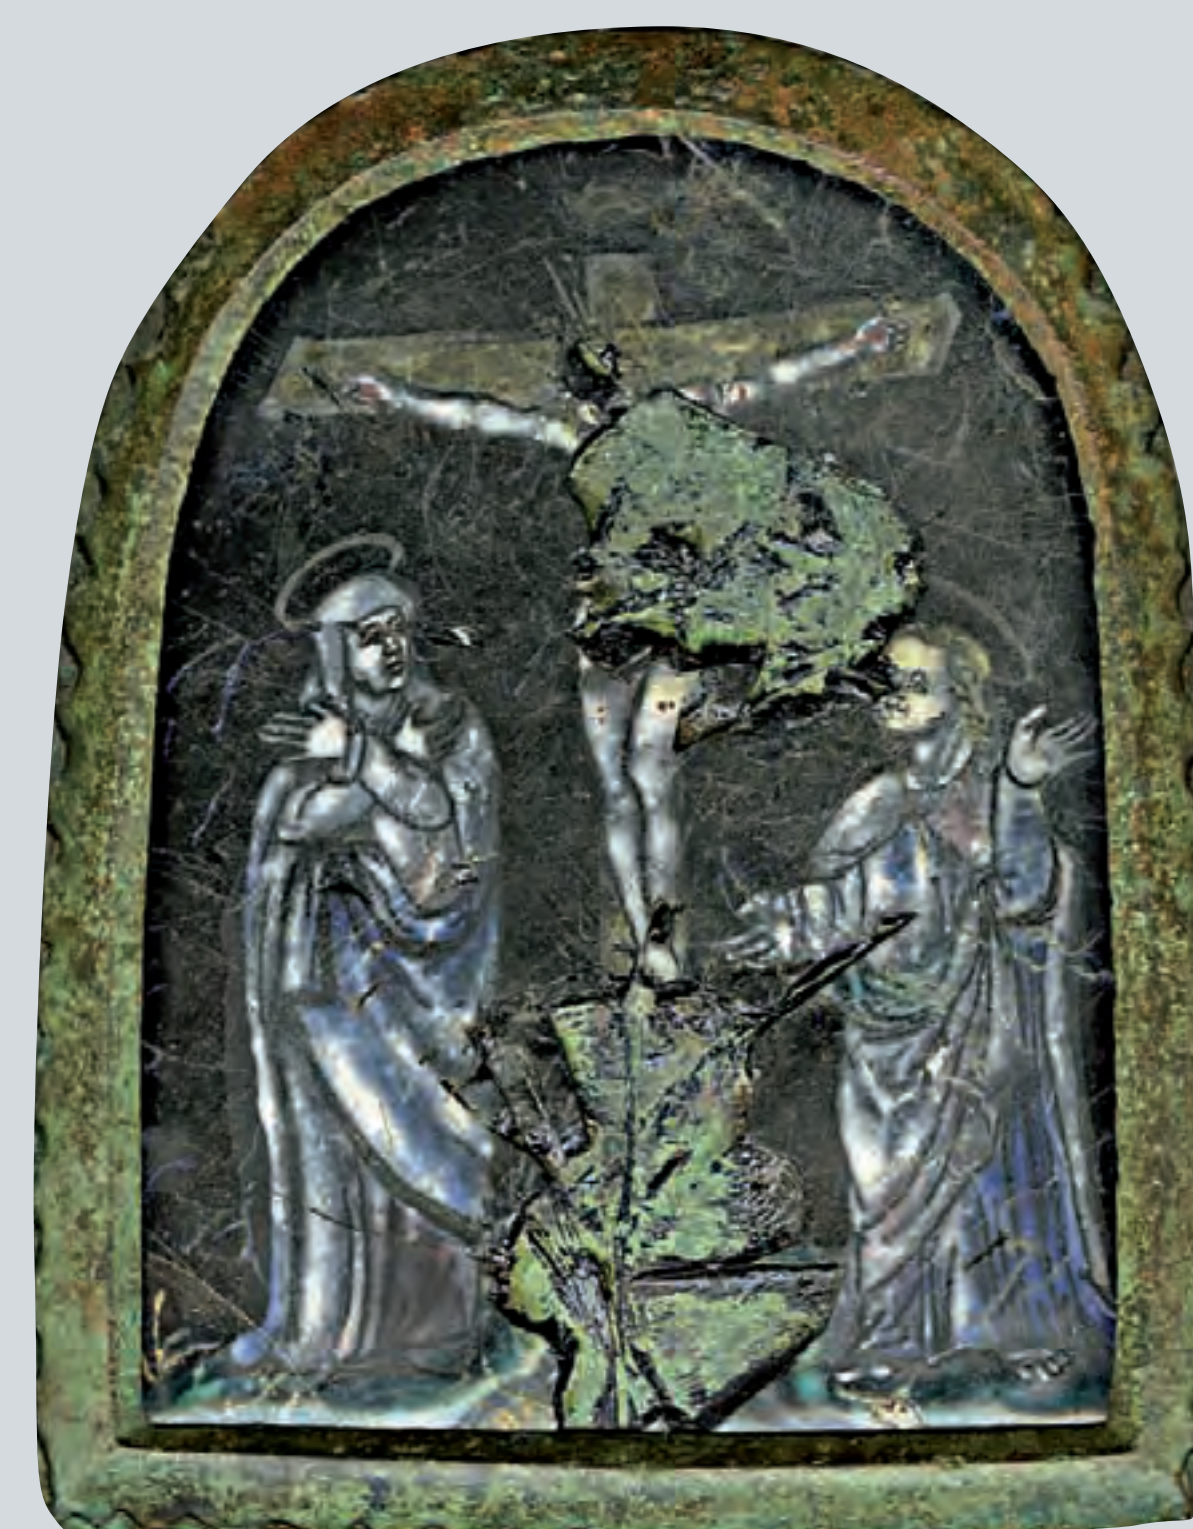
Pace con la Crocifissione

L'immagine è realizzata a smalto dipinto, nei colori blu, bianco, bruno, verde; mentre i ciuffi d'erba e le aureole sono eseguiti in foglia d'oro. La scena rappresenta Cristo in croce tra la Madonna e san Giovanni; un prato verde, con ciuffi d'erba dorati, ambienta paesaggisticamente la scena.

Pace in bronzo e smalto dipinto con la *Crocifissione*, di scuola lombarda, databile alla fine del XV secolo. La lamina di fondo misura cm 6,7 x 8,6 x 0,4 e trattiene, mediante linguette ripiegate, la cornice che delimita la scena. Sul retro un'aletta incernierata consentiva di collocare l'immagine in posizione verticale. Ritrovata negli scavi dell'abside antica nel 1997, è ora esposta al Museo Diocesano di Susa.

La tecnica dello smalto dipinto, affermata a Limoges nella prima metà del XV secolo, si è diffusa in area lombarda nella seconda metà del secolo. Le figure della Pace di Condove trovano riscontro stilistico e tecnico negli smalti dipinti realizzati in Lombardia nel tardo Quattrocento: da quelli della pace di Rivolta d'Adda a quelli del dittico con *san Giorgio* e *la Deposizione*, ambedue conservati al Museo Poldi Pezzoli di Milano.

La pace (lat. *instrumentum pacis*) era un oggetto liturgico che serviva a portare la pace, cioè il bacio di pace durante la Messa, prima della comunione, al coro e ai fedeli laici. Comparve nel secolo XIII in sostituzione del bacio di pace. Fu un oggetto generalmente in metallo, anche prezioso, decorato con scene sacre. Oltre che al bacio del celebrante e dei fedeli, poteva essere destinata alla devozione individuale, come un piccolo altare portatile. A tal fine era fornita di una base su cui reggersi: nella pace di Condove lo scopo è raggiunto mediante l'aletta incernierata.
