UNA PASSEGGIATA NEI DINTORNI DI SUSÀ

Il tempio romano e il priorato di San Saturnino

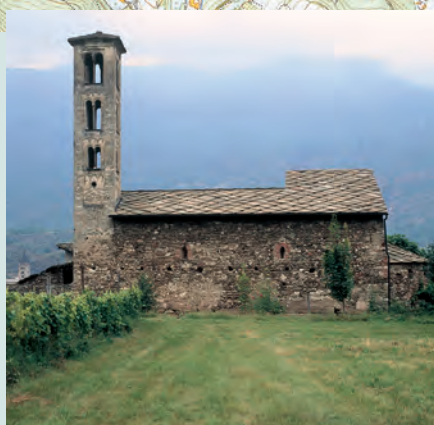
Il fianco meridionale della chiesa romanica di San Saturnino, a navata unica absidata e campanile innestato sull'angolo sud-occidentale.

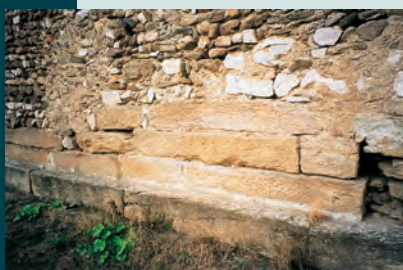
Il basamento del tempio si conserva per alcuni filari alla base della parete sud della chiesa.

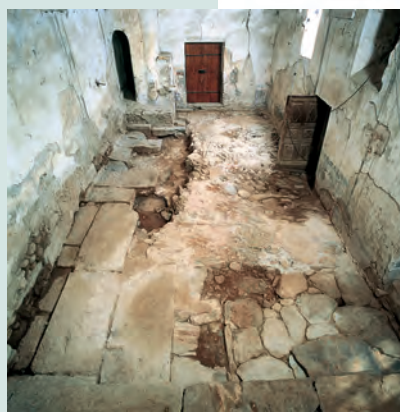
L'interno della chiesa al termine degli scavi, visto da est: a sinistra, emergono i blocchi del tempio.

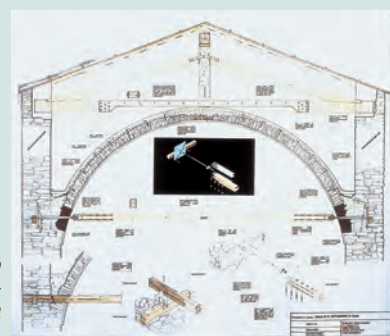
Una delle tavole di studio del progetto di consolidamento delle volte della chiesa, già realizzato.
