## ACQUA

# L'ACQUEDOTTO DI SUSÀ

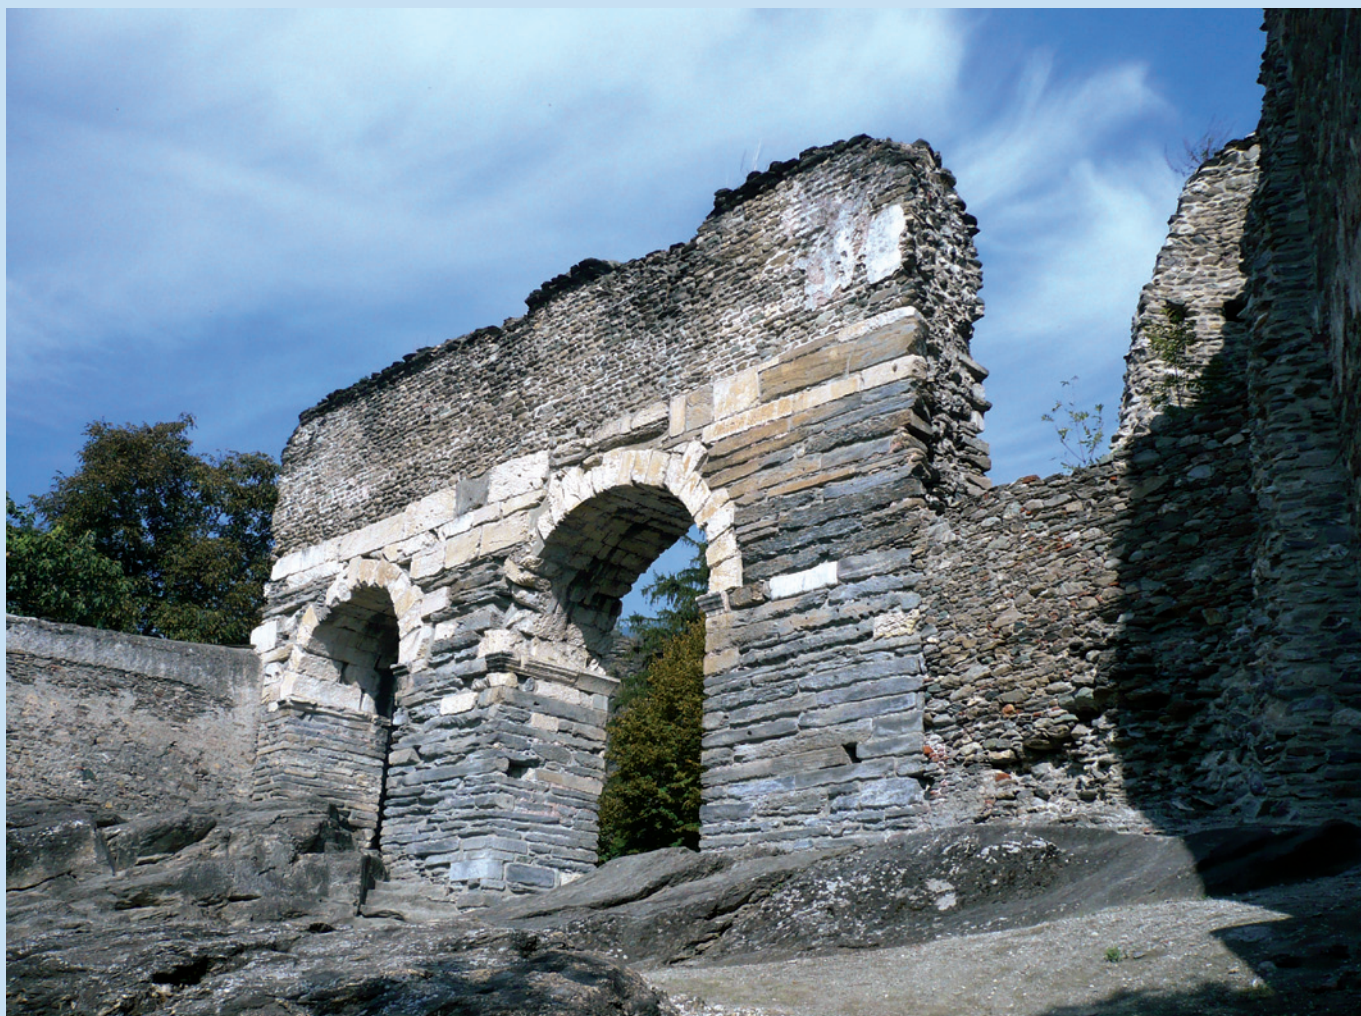
Acquedotto da Sud-Est.

dotto in relazione all'arco disposto sul tracciato della via delle Gallie ancora in XI secolo. Il manufatto architettonico poggia direttamente sul banco roccioso naturale su cui è stata costruita l'*arx* segusina e non sussistono blocchi di fondazione in aggetto. I piloni (profondi 2.50 metri e larghi circa 3 metri) hanno struttura composta da grandi blocchi, disposti perlopiù di fascia a formare corsi regolari di muratura. Nello specifico, la parte inferiore è costituita da lastre in pietra, mentre quella

superiore è formata da blocchi squadrati di marmo bianco. Solo in prossimità dell'appoggio sulla roccia naturale sono stati inseriti ciottoli allo scopo di rendere più resistente staticamente le murature. Si tratta di una struttura eretta con tecnica a sacco, identificabile come opera mista, costituita da nucleo in *opus incertum* (visibile ad occhio nudo nell'angolo SE, prospetto Sud del pilone 101) e paramento regolare. La muratura è legata da malta biancastra abbastanza dura, poco polverosa, con inerte poco

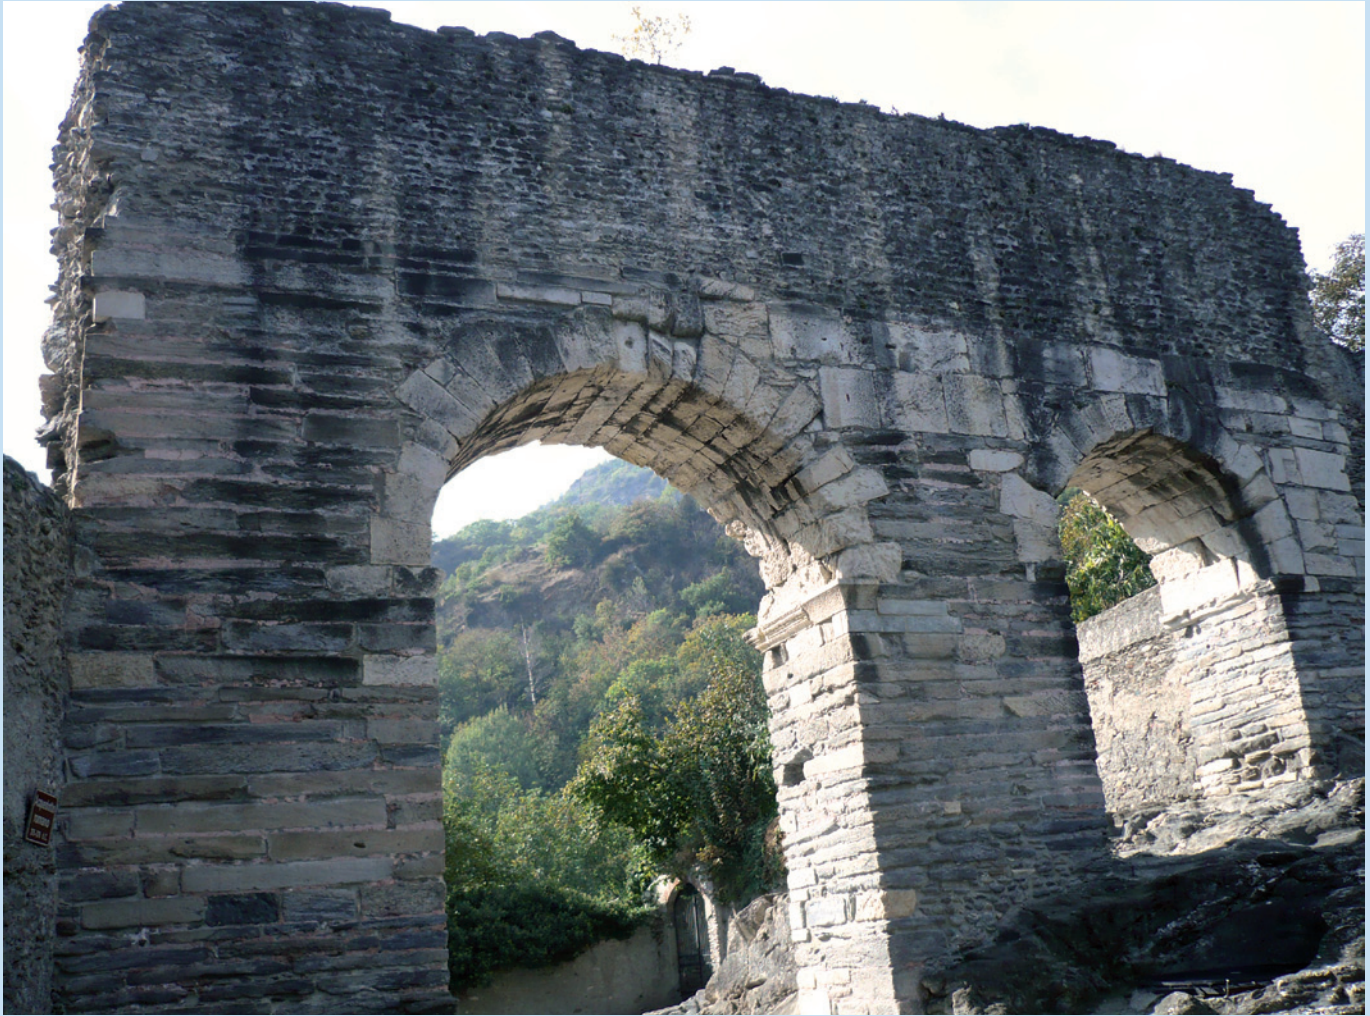
Acquedotto da Nord.

abbondante, molti inclusi litici micrometrici e millimetrici. Al di sopra dei piloni e dei due fornicì si conserva, per un elevato di circa tre metri, un tratto di muratura in pietra di ridotta pezzatura che termina con cornice a far da marcapiano. Caratteristico della struttura è l'impiego di malta signina, di colore rosato, utilizzata ad hoc per impermeabilizzare la struttura e per renderla più resistente ai fenomeni meteorologici, quali, ad esempio, il forte vento. Nella parte sommitale si conserva traccia dello *specus* costruito con spallette e coperture in
